# Prüfzentrum für Bauelemente

## PRÜFPROTOKOLL

**Korrosionsprüfung nach ISO 9227 (Salzsprühnebeltest) und  
Korrosionsprüfung nach DIN EN ISO 6988 (Feuchtigkeitskondensation mit SO<sup>2</sup>)**

**AuftragsNr. 06/12-A216**

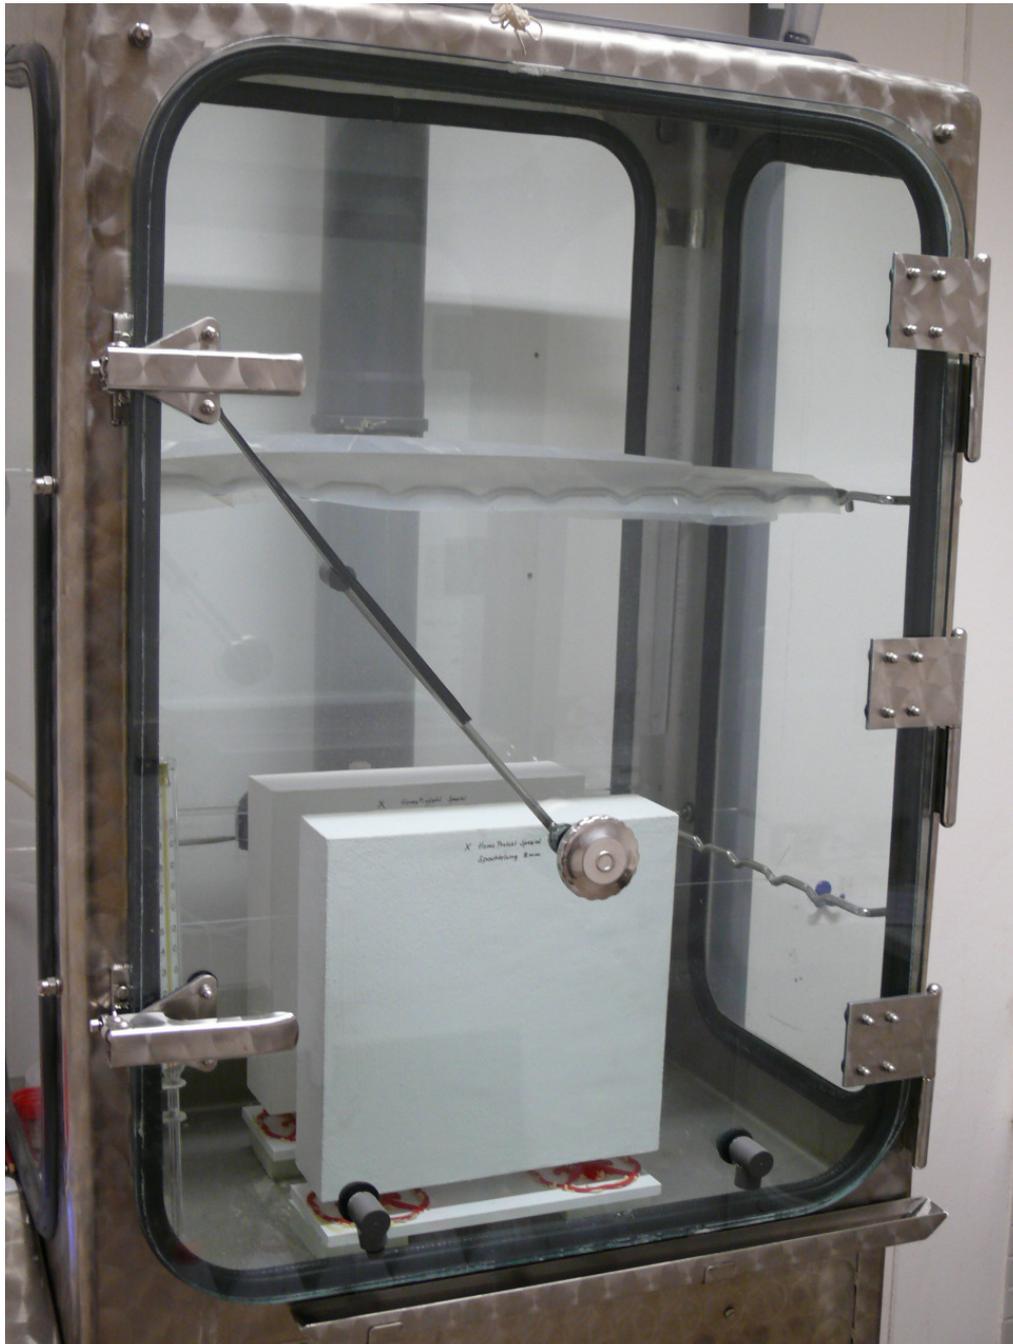
Zur Prüfung wurden die beiden Probekörper gemäß Foto 1 in der Korrosionsprüfkammer platziert..

Foto 1: Positionierung der Probekörper in der Korrosionsprüfkammer

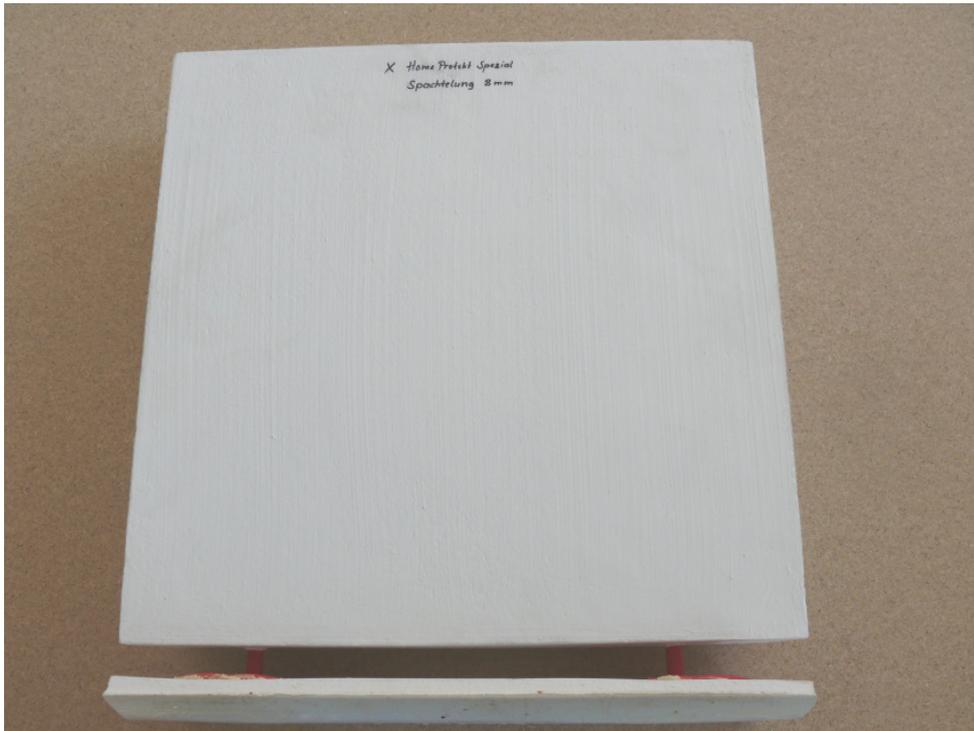
1 Musterabschnitt eines Mauerwerkes in Größe ca. 32 x 32 cm, Dicke ca. 80 mm (Foto 2)  
ProbekörperNr. 06/12-A216-P1, bestehend aus:

Nach beiden Korrosionsprüfungen waren auf der gesamten Oberfläche weder Korrosionserscheinungen noch Verfärbungen hervorgerufen durch das Kupfergewebe festzustellen. Nach punktueller Entfernung des Mauerputzes vor dem Kupfergewebe war weder eine erkennbare Korrosion des Kupfergewebes (schwarzes Kupferoxid, oder Grünspan) noch ein Eintrag einer Verfärbung in den Putz zu erkennen. Lediglich die Spachtelmasse zur Aufbringung des Kupfergewebes wies eine leichte Grünfärbung auf (siehe Foto 4 bis Foto7). Diese lässt auf eine Reaktion des Kupfergewebes mit der Spachtelmasse beim Aufbringen bis zum Abbinden der Spachtelmasse schließen. Eine Korrosion aufgrund von Umwelteinflüssen von außen war nicht zu erkennen. An den Probekörpern war keine maßgebliche Auffeuchtung, z.B. durch Quellen oder Verfärben in den Kanten zu erkennen.

Foto 2: ProbekörperNr. 06/12-A216-P1 nach den Korrosionsprüfungen

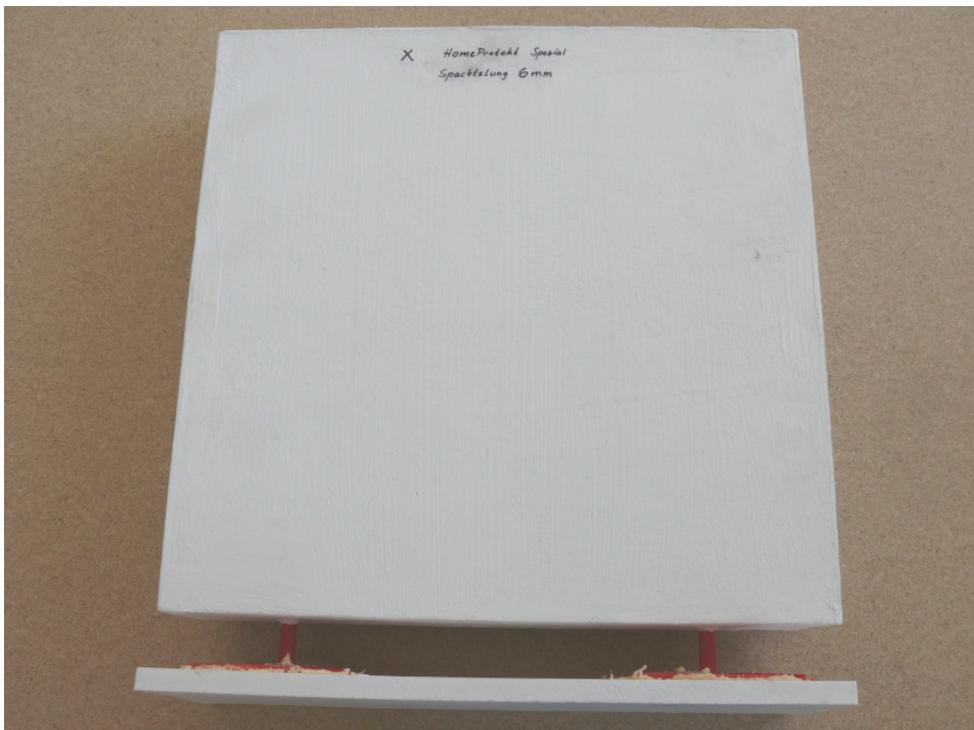
1 Musterabschnitt eines Mauerwerkes in Größe ca. 32 x 32 cm, Dicke ca. 76 mm (Foto 3)  
ProbekörperNr. 06/12-A216-P2,

Foto 3: ProbekörperNr. 06/12-A216-P2 nach den Korrosionsprüfungen

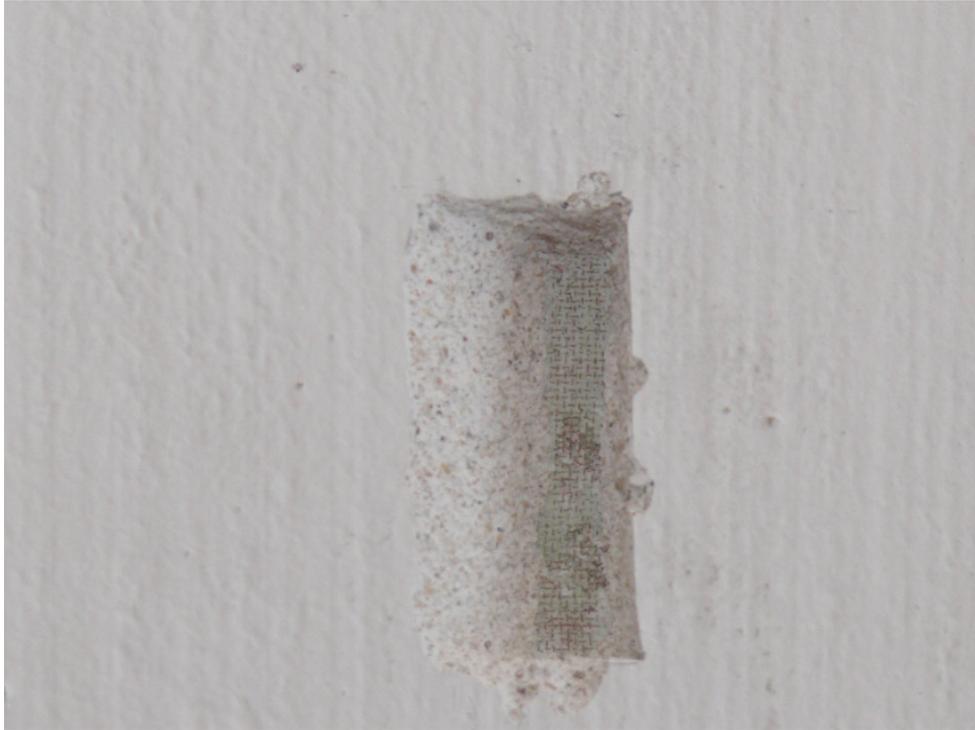
Foto 4: ProbekörperNr. 06/12-A216-P1 mit entferntem Mauerputz bis zu Kupfergewebe

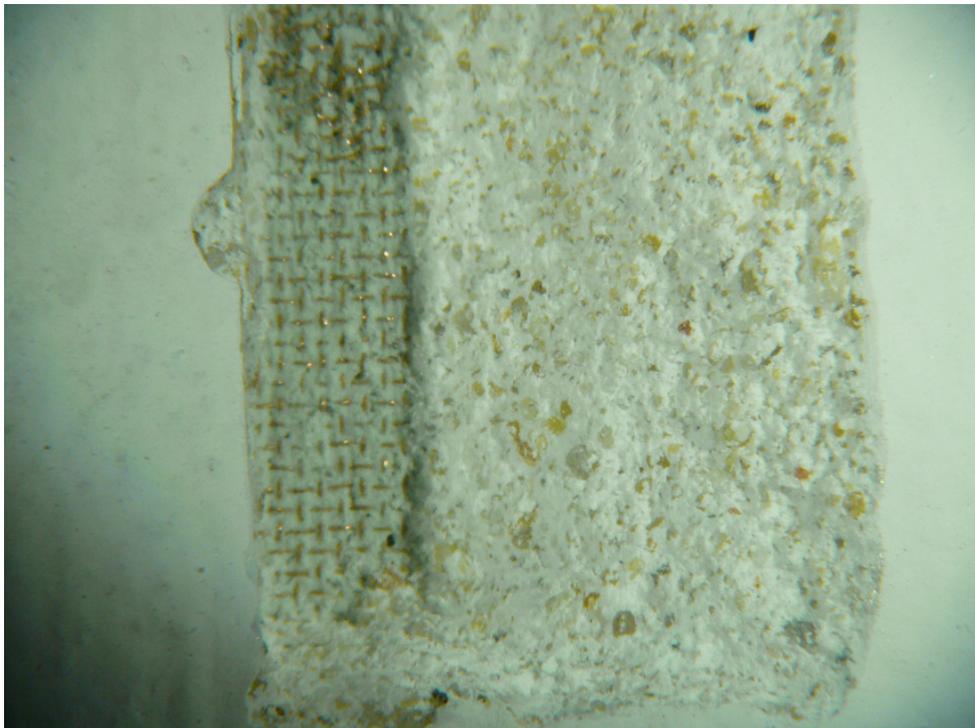
Foto 5: Mikroskopische Detailansicht des geöffneten Bereiches aus  
ProbekörperNr. 06/12-A216-P1

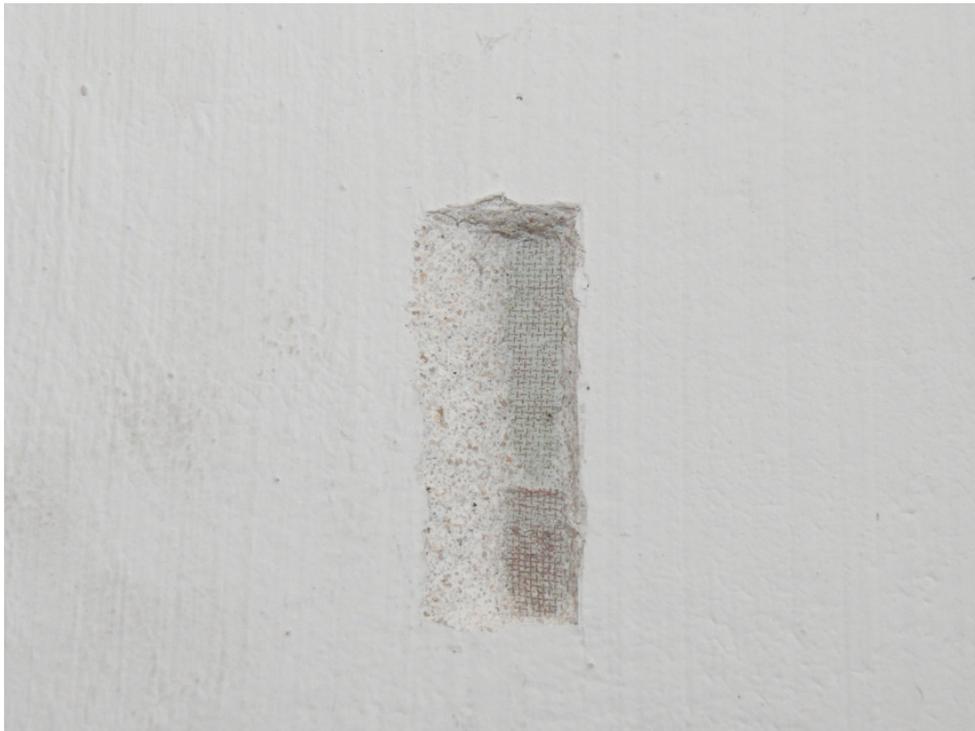
Foto 6: ProbekörperNr. 06/12-A216-P2 mit entferntem Mauerputz bis zu Kupfergewebe

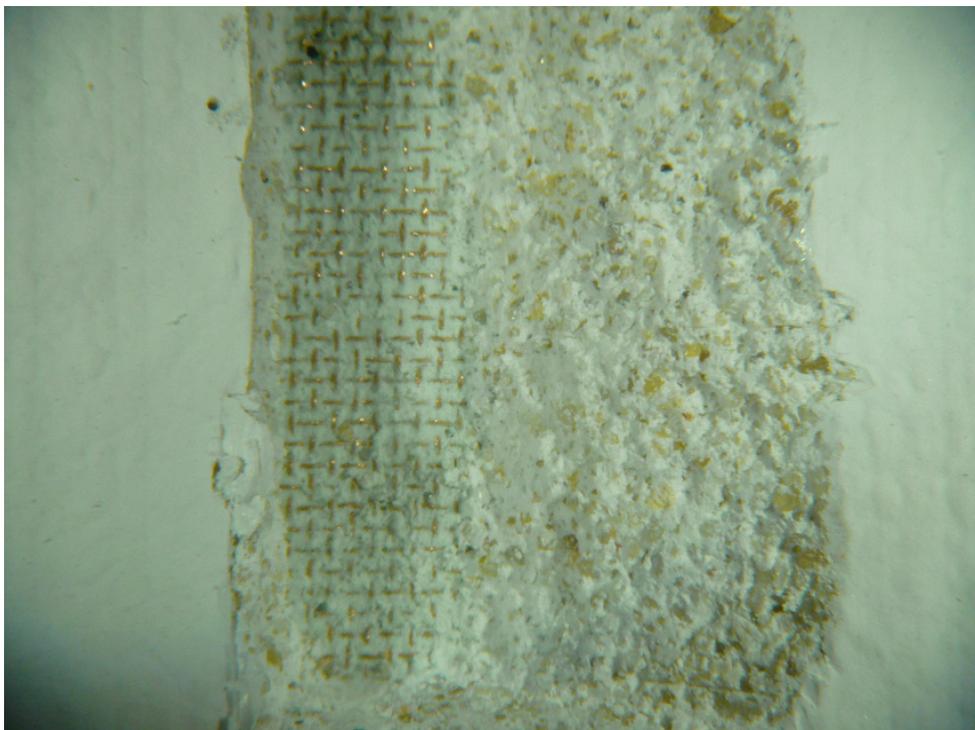
Foto 7: Mikroskopische Detailansicht des geöffneten Bereiches aus  
ProbekörperNr. 06/12-A216-P2
